TRIBUNALE DI TORRE ANNUNZIATA

RELAZIONE DI STIMA

Procedimento di Espropriazione Immobiliare RGE n. 294/17

Esperto: arch. Marialuisa DELLE FEMINE

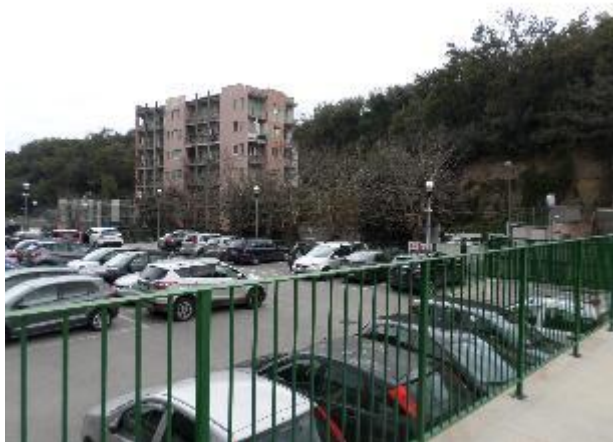
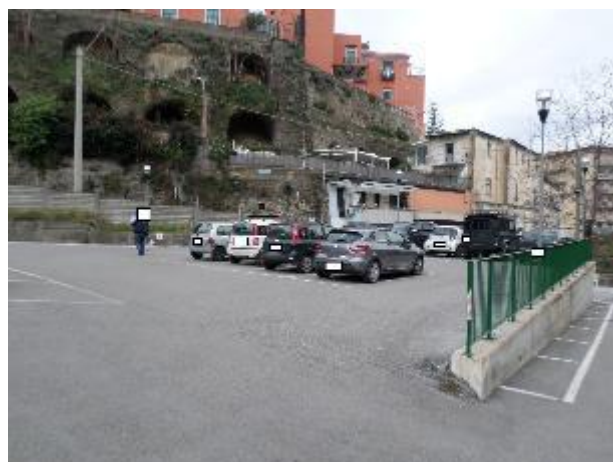
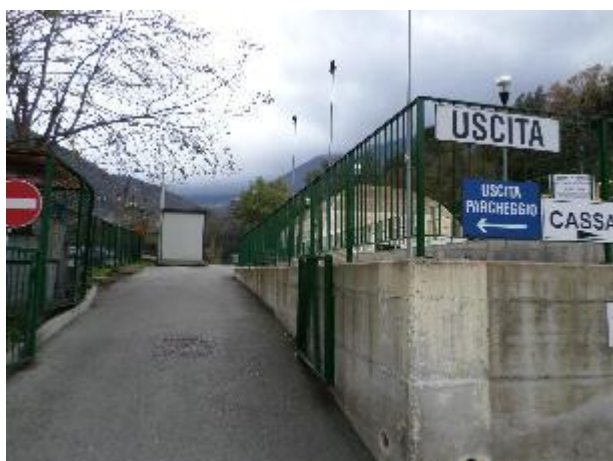
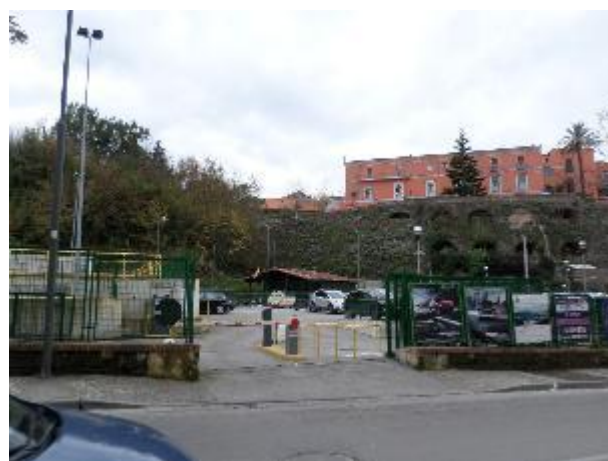
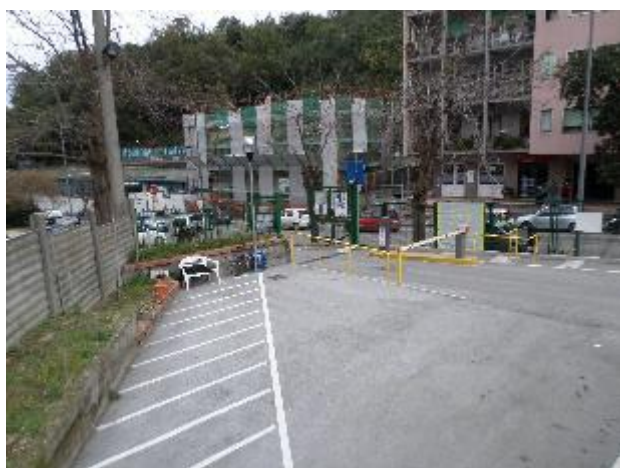
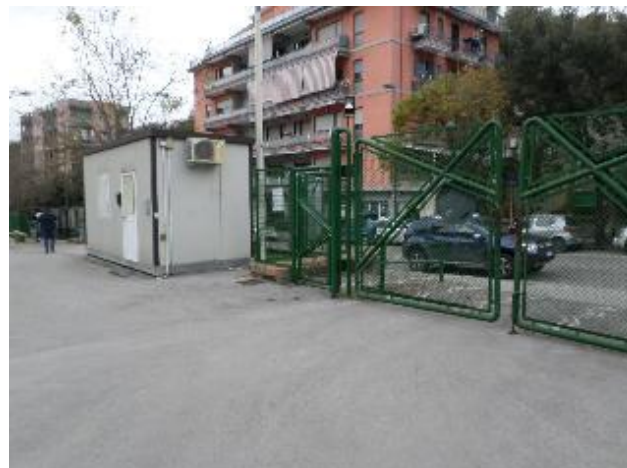
Viste del parcheggio – zona nord della p.lla 697

A detta area si accede verso nord, da viale delle Puglie, imboccando salita Ponte di Scanzano. Avendo quote altimetriche diverse, detta zona è stata suddivisa mediante dei terrazzamenti in due aree, sempre adibite a parcheggio e collegate con rampe e scale. La pavimentazione è in conglomerato bituminoso.

Sull'area insiste un box prefabbricato mobile utilizzato quale ufficio/cassa degli operatori del parcheggio.

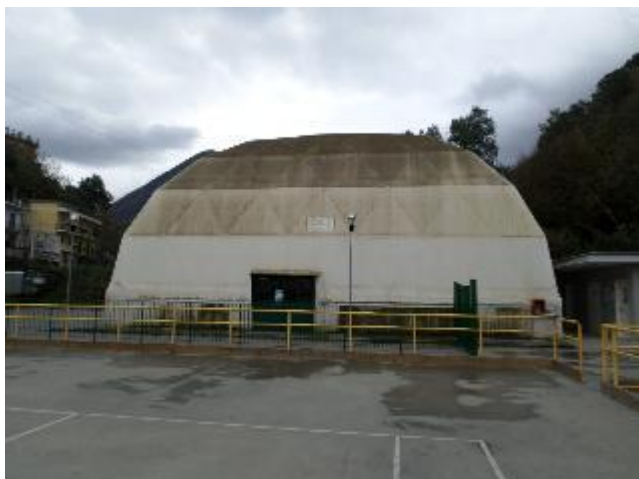
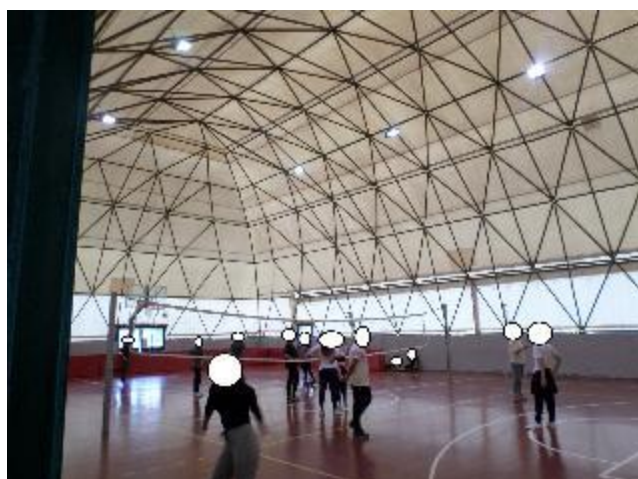
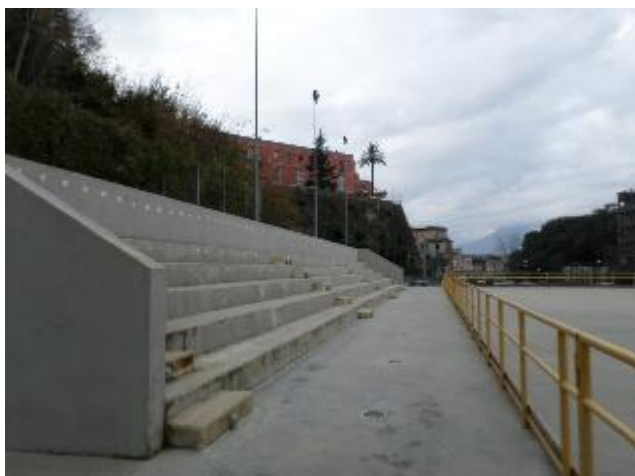
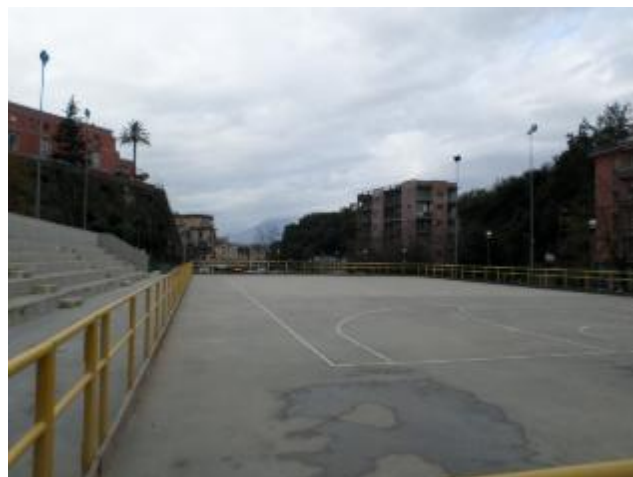
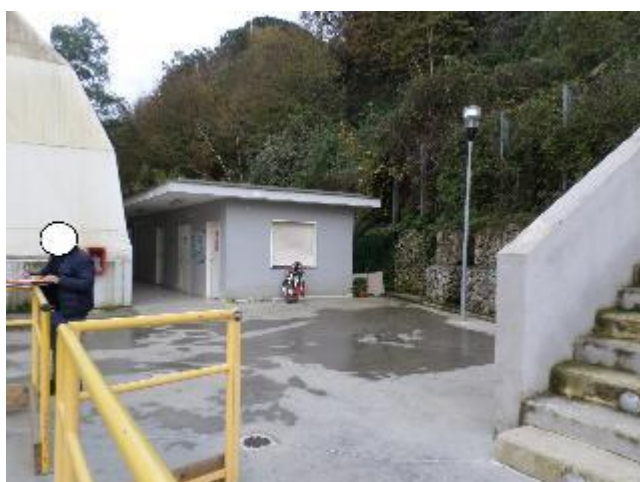
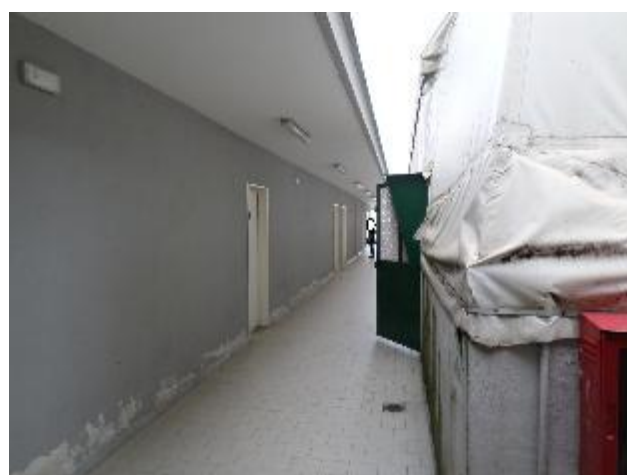
Viste del complesso sportivo – zona sud della p.lla 697

- ⇒ una struttura geodetica per circa mq. 600,00, al di sotto della quale vi è un campo polifunzionale. Trattasi di una tenda – struttura sostenuta da capriata geodetica in ferro. Il pavimento del campo è in linoleum, con un’altezza massima di m. 10,50.
- ⇒ Un manufatto in c.a. a ridosso della struttura geodetica, costituito da un solo piano fuori terra, occupante una superficie di circa mq. 150,00, destinato a spogliatoi, servizi igienici e docce. Le pareti sono parzialmente rivestite in maioliche, con pavimenti in piastrelle e infissi in alluminio. Le condizioni di manutenzione sono sufficienti.

- ⇒ Una struttura in elementi prefabbricati di legno, ferro e muratura, ad un solo piano fuori terra con copertura a falde inclinate, con antistante porticato in legno, destinata ad abitazione del custode. Lo stato di manutenzione è sufficiente.
- ⇒ Un campetto polivalente, destinato principalmente a pista di pattinaggio, pavimentato in conglomerato cementizio, confinate con ad ovest con una piccola tribuna in c.a.

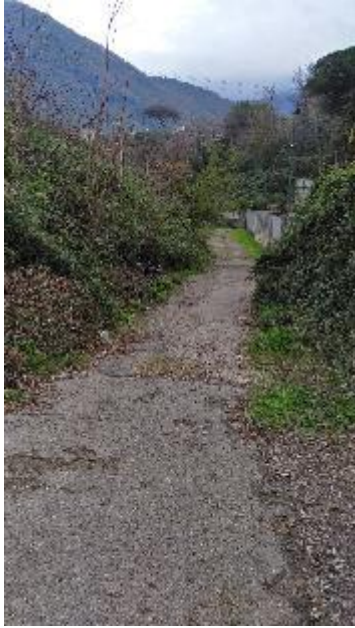
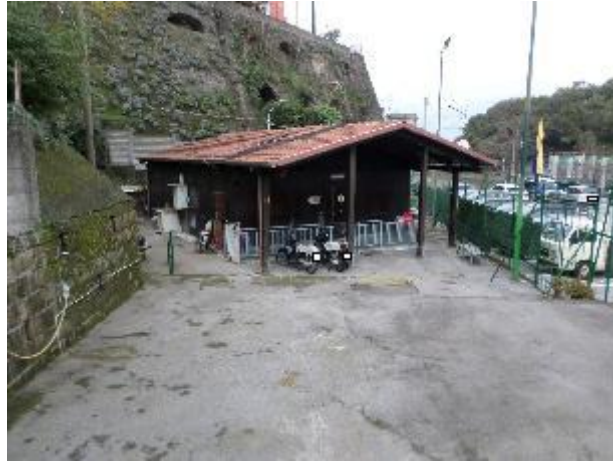
Viste della strada sterrata e dell'alloggio custode – p.lla 697

La rimanente parte della p.lla 697 è adibita a strada sterrata di accesso ai beni sempre della SINT, non oggetto di pignoramento, posizionati nella zona sud. Attraversando questa zona si giunge sia alla centrale elettrica in uso all'ENEL sia all'impianto di depurazione, entrambi censiti con altre particelle non oggetto di pignoramento. Per l'impianto ENEL sussiste una servitù di elettrodotto, giusta convenzione stipulata in data 23.07.1962 per notar F. Tozzi di Napoli, rep. n. 33398, tra la Sint S.,p.A. e l'allora Società Elettrica della Campania SEDAC S.p.A., mentre per poter raggiungere l'impianto di depurazione dovranno effettuarsi i lavori al fine di creare un passaggio dalla p.lla 696, non pignorata e di proprietà SINT.

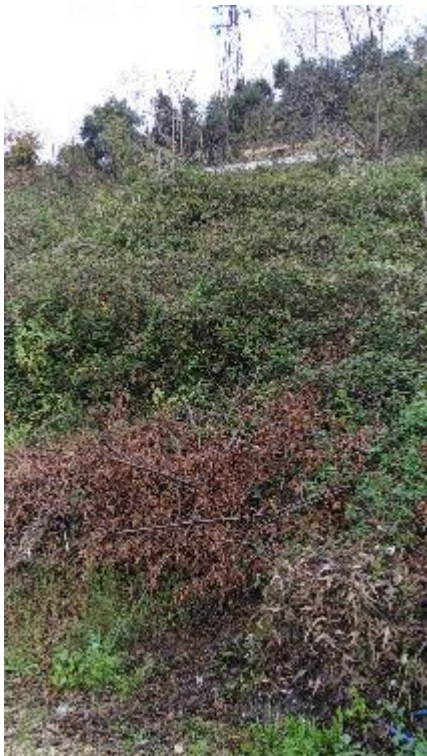
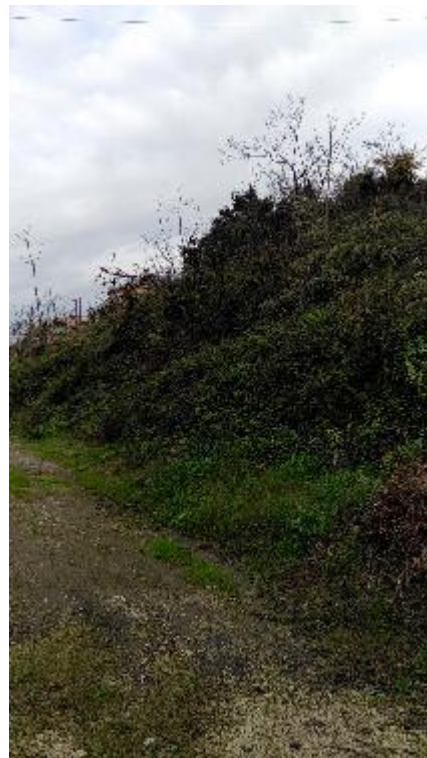
Viste della scarpata – p.lla 375 – esclusa dalla stima

Si sottolinea che dopo attenta analisi, lo scrivente tecnico è giunta alla conclusione di escludere dalla presente stima la p.lla 375, rappresentante la scarpata di collegamento tra la strada dissestata appartenente alla p.lla 697 e viale delle Puglie.

Questo perché l'attuale scarpata risulta essere parte del precedente Rivo esistente che negli anni si è prosciugato; la modifica del rivo negli anni ha comportato anche una diversa conformazione morfologica del territorio e quindi un adeguamento delle mappe catastali, che negli anni si sono dovute modificare.
